**COMPORTAMIENTO TRIBOLÓGICO DE UNA ALEACIÓN
Co-Cr-Mo-C CON MICROESTRUCTURAS MODIFICADAS POR
TRATAMIENTOS TÉRMICOS**

T E S I S

EN OPCIÓN AL GRADO DE MAESTRA EN CIENCIAS DE LA
INGENIERÍA MECÁNICA CON ESPECIALIDAD EN MATERIALES

JULIO DE 2009

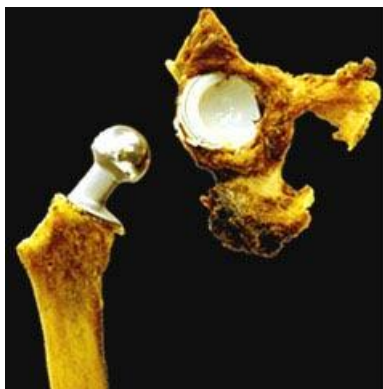
Con el fin de mejorar la calidad de vida de las personas afectadas por este tipo de problemas, se han diseñado prótesis que sustituyan el hueso dañado. Los pares más ampliamente utilizados en el remplazo total de cadera son los metal-polietileno donde la copa acetabular es de UHMWPE y la cabeza femoral de aleación Co-Cr [6], figura 2.2.

Figura 2.2. Reemplazo total de cadera mostrando contacto metal-polietileno [7].

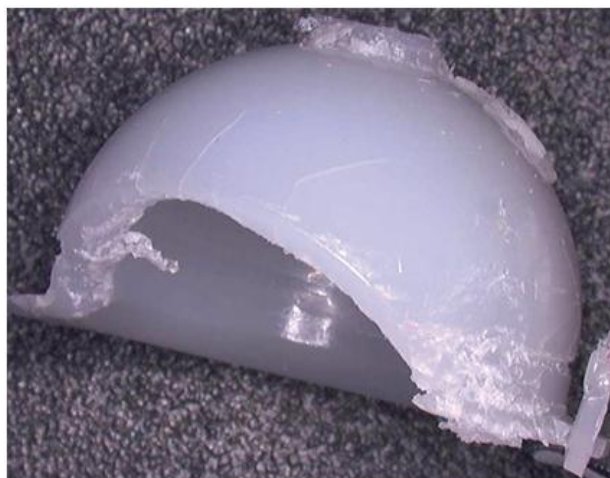
los neutrófilos, un tipo de glóbulos blancos con una importante función en la defensa del organismo frente a los agentes extraños que consiste en la fagocitosis de estos para su eliminación. La figura 2.3 muestra la falla causada por pérdida de gran parte de la copa acetabular de UHMWPE debido a desgaste.

Figura 2.3 Copa de UHMWPE envejecido mostrando grietas y delaminación [9].

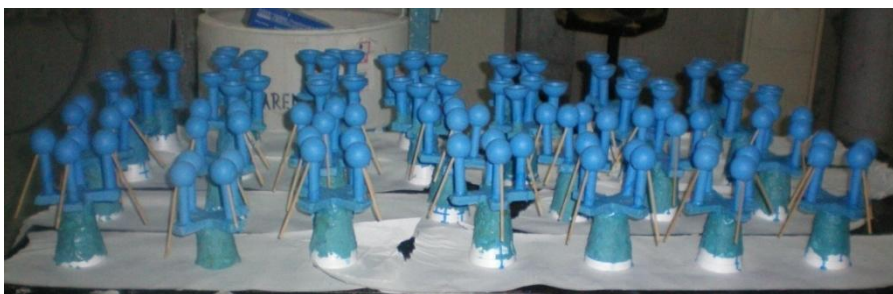
En la figura 3.5 se observa la configuración de arboles de colada que se utilizó. El arreglo comúnmente llamado árbol de colada, se realizó con 4 patrones de cera; se puede ver también como en los arboles de esferas se colocaron “espaguetis” en todas las piezas en la parte que une el vástago con la esfera de tal forma que estos funcionaran como venteos ya que debido al ángulo que se forman, esta zona es propensa a rechupes. Para el armado de estos árboles se utilizaron como alimentadores piezas rectangulares de cera.

Figura 3.5. Diseño de arboles de colada.

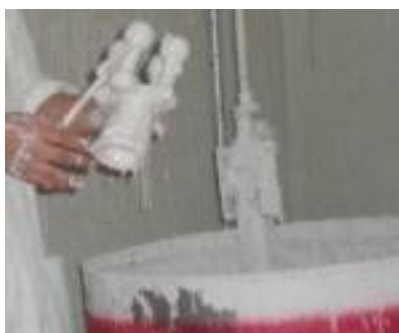
Este proceso consistió en 5 capas de recubrimiento cerámico, equivalente a aproximadamente 6 mm de espesor. Cada capa se desarrolló en dos pasos, el primero es la inmersión del árbol en sílica coloidal (lodo) como se puede ver en la figura 3.6; este lodo fungirá como aglutinante proveyendo una superficie en la cual se adhiera la arena que se aplicará en el segundo paso.

Figura 3.6. Inmersión del árbol de colada en sílica coloidal.

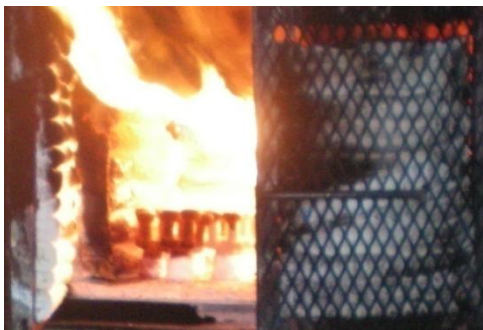
Las temperaturas óptimas de fusión y vaciado para este tipo de aleación están en un rango de 1460°C-1480°C y moldes precalentados a 900°C. Con estos parámetros se evitaron defectos comúnmente conocidos como hot tearing y

segregaciones de cromo que se presentan en temperaturas cercanas a los 1550°C. La figura 3.8 muestra el precalentamiento de los moldes cerámicos.

Figura 3.8. Precalentamiento de moldes cerámicos.

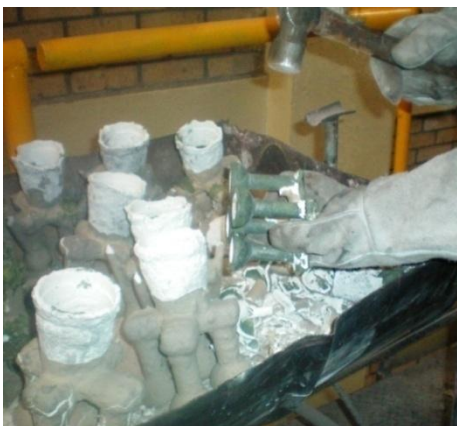
Después de la solidificación fueron removidos los moldes cerámicos por medio de golpeteo con martillos como se ve en la figura 3.9. Posteriormente se cortaron las muestras y se limpiaron.

Figura 3.9. Extracción de piezas de moles cerámicos.

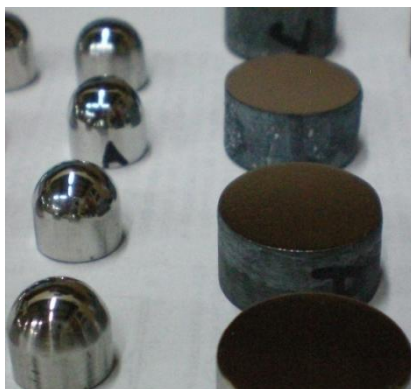
El siguiente paso fue cortar el segmento excedente de las copas fundidas para de allí maquinar a las dimensiones finales las muestras que serían evaluadas en la máquina de desgaste, ver apéndice B. La figura 3.10 muestra las dimensiones de dichas piezas y la figura 3.11 las muestras finales.

Figura 3.11. Pines y discos para evaluar en resistencia al desgaste.

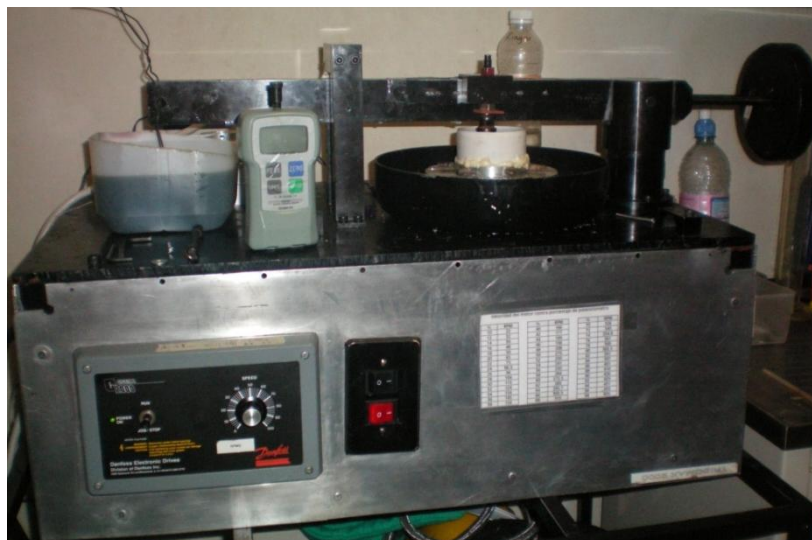
Para las pruebas de fricción se utilizó una máquina de desgaste tipo Pin on Disk [48], con una carga de 64N sobre el pin, a 219 revoluciones por minuto (rpm) y recorriendo un total de 3.57 Km. En la figura 3.15 se presenta la máquina tipo pin-on-disk utilizada para las pruebas tribológicas; en tal figura también aparece el dinamómetro SHIMPO FGV-50 usado para medir las cargas y las fuerzas de fricción.

Figura 3.15. Máquina tribológica tipo pin on disk construida en FIME.

El diámetro externo de la huella circular que los pines dejaron en los discos fue de 13mm, siendo así el perímetro de tal círculo de 40.8 mm. Ese valor fue utilizado en la estimación de la velocidad tangencial a la que se corrieron las pruebas la cual fue de 149 mm/s.

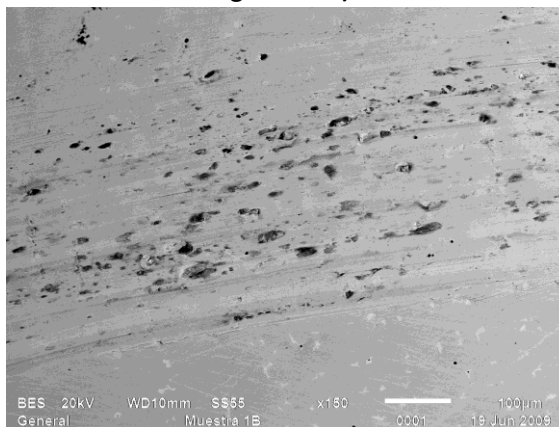
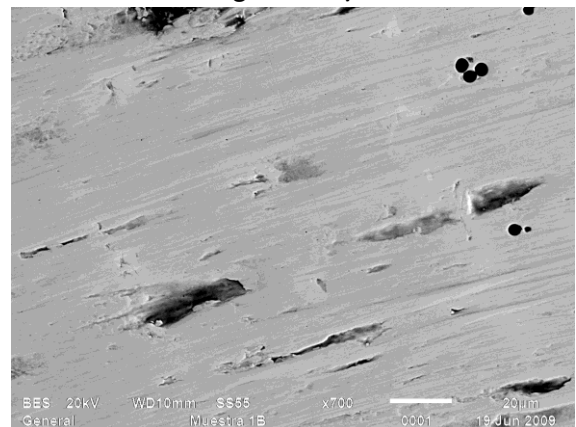
Figura 4.17. Desgaste abrasivo en muestras en condición de colada.

b) Desgaste en pin, 150X.

c) Desgaste en pin, 700X.

d) Degaste en disco, 150X.

e) Desgaste en disco, 700X.

La figura 4.17 muestra el desgaste derivado de las pruebas de desgaste en los pares en condición de colada. El inciso a) de la figura muestra un EDS realizado en una zona con alto desgaste en pin que mostraba un hueco, el resultado no arrojó presencia de alguna partícula ajena al material.
